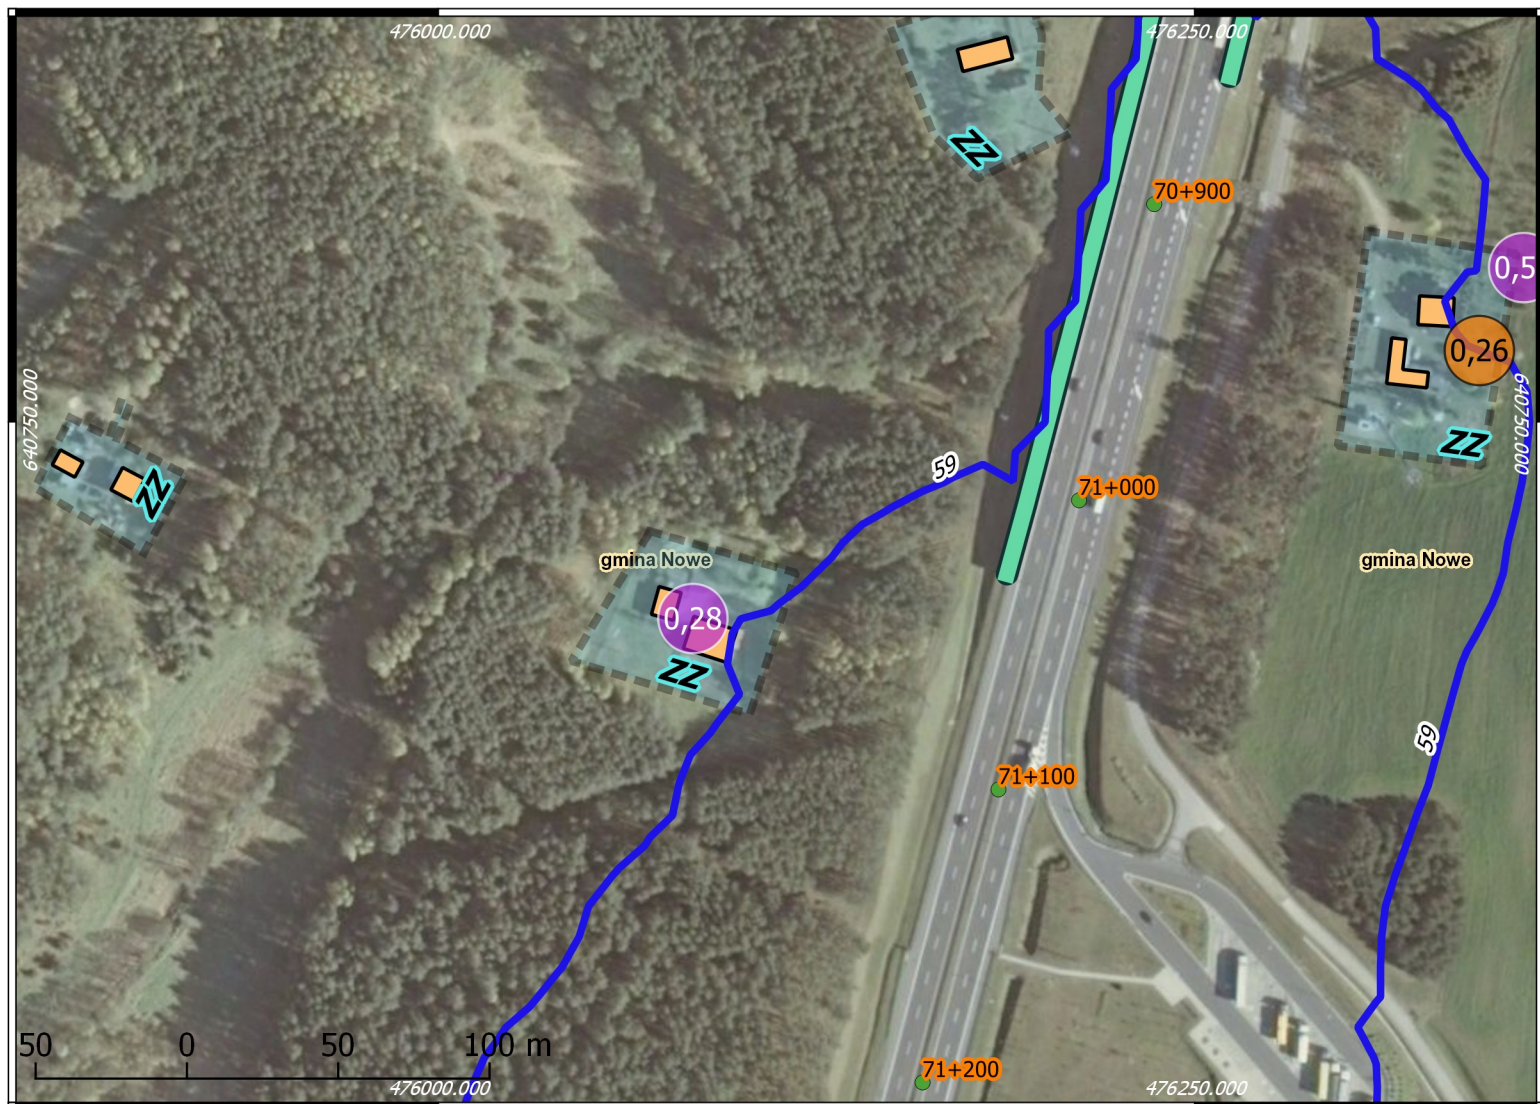
Załącznik graficzny - Arkusz nr 4

Wykazane w Mapie Akustycznej przekroczenie, dotyczy wschodniej części posesji zagospodarowanej jako zabudowa zagrodowa. Wyniki analizy obliczeniowej wskazują, iż na skutek odbicia fali akustycznej od wschodniej elewacji najbliższego budynku może dochodzić do wzrostu poziomu dźwięku w jego otoczeniu. Jako że zabudowa mieszkaniowa wraz z towarzyszącą jej zabudową gospodarczą znajdują się w odległości około 20 m od granicznej izofony głównego obszaru narażonego akustycznie a wykazane przekroczenie wartości dopuszczalnej związane z wzmocnieniem fali akustycznej na skutek odbicia od elewacji budynku nie zaleca się obecnie podejmowania czynności naprawczych.

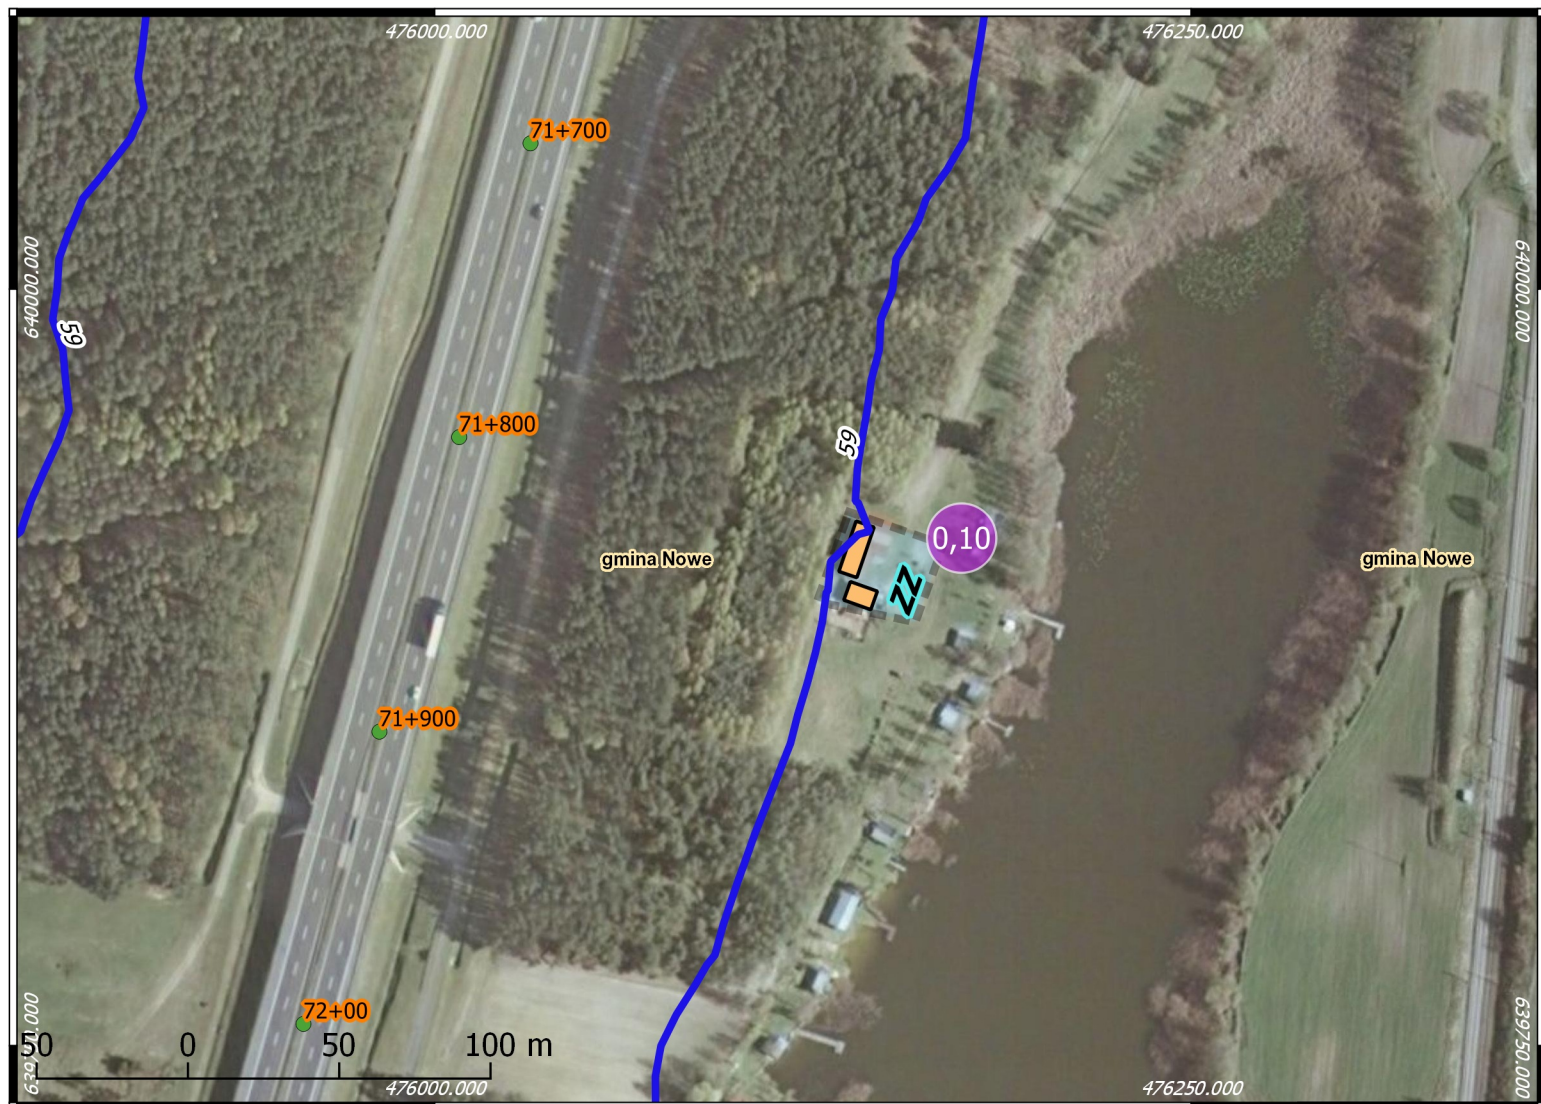
Załącznik graficzny - Arkusz nr 6

Wykazane w Mapie Akustycznej przekroczenie, dotyczy wschodniej części posesji zagospodarowanej jako zabudowa zagrodowa. Wyniki analizy obliczeniowej wskazują, iż na skutek odbicia fali akustycznej od wschodniej elewacji najbliższego budynku może dochodzić do wzrostu poziomu dźwięku w jego otoczeniu. Jako że znaczna część istniejącej zabudowy znajduje się poza granicą izofony głównego obszaru narażonego akustycznie a wykazane przekroczenie wartości dopuszczalnej związane z wzmocnieniem fali akustycznej na skutek odbicia od elewacji budynku nie zaleca się obecnie podejmowania czynności naprawczych.

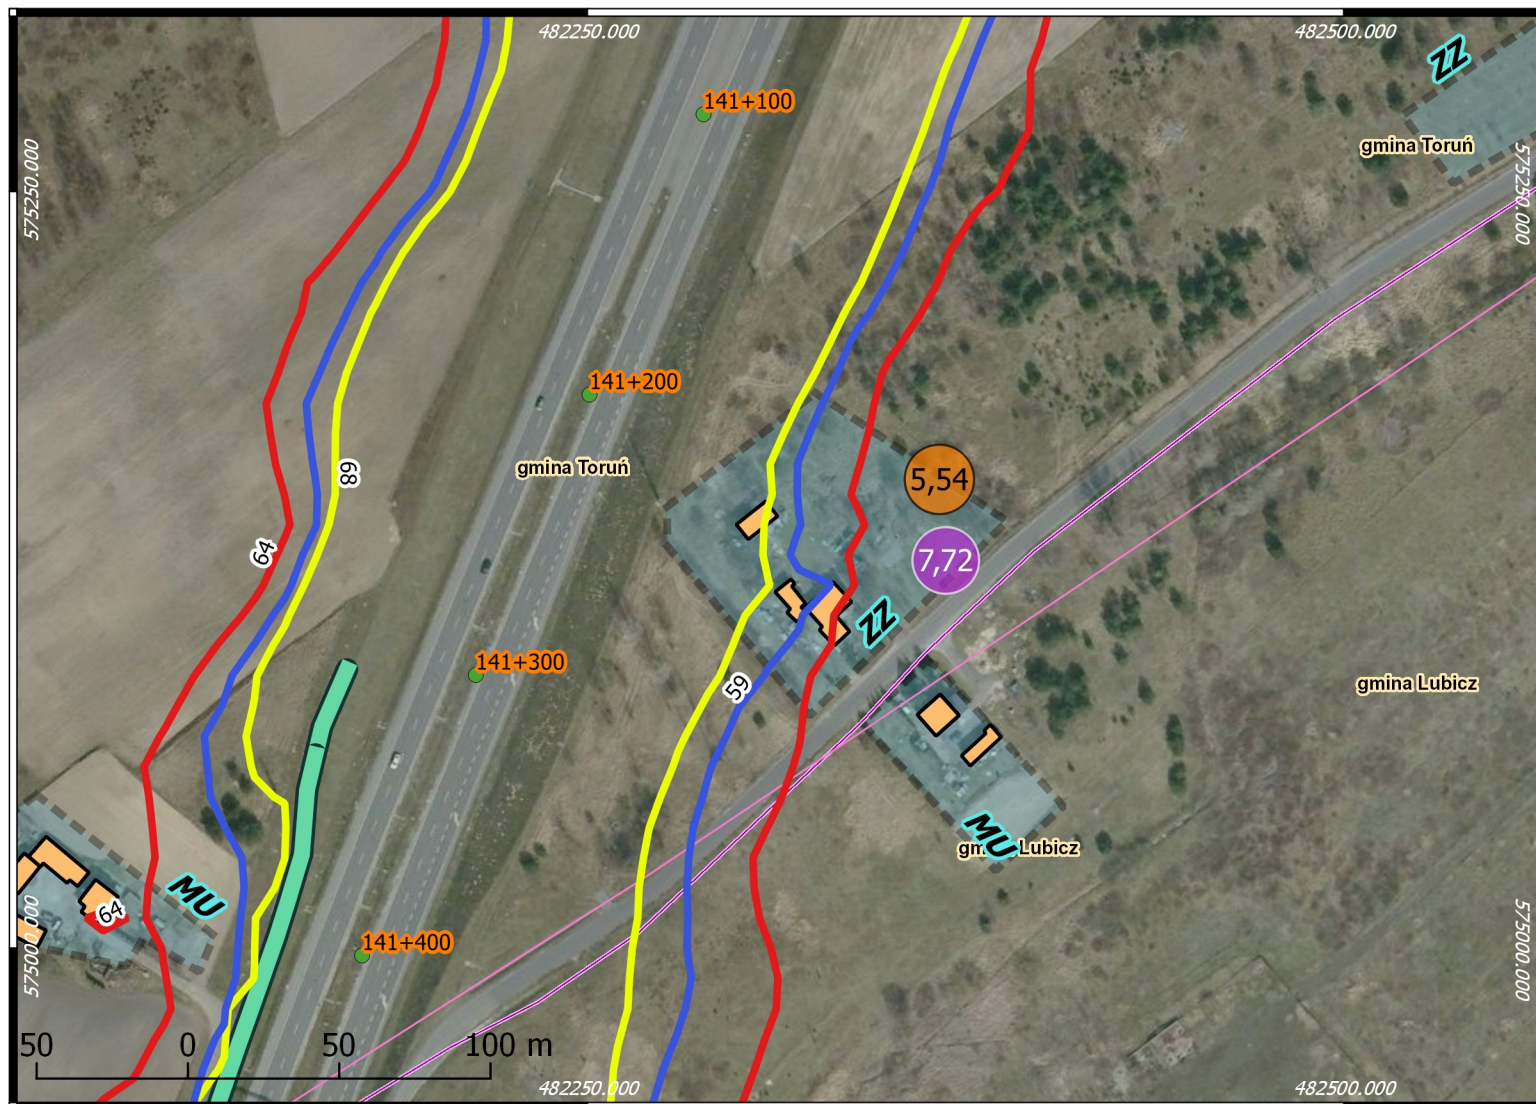
Załącznik graficzny - Arkusz nr 22

Wykazane w Mapie Akustycznej przekroczenie dotyczy zachodniej części posesji zagospodarowanej jako zabudowa zagrodowa. Zabudowa mieszkaniowa wraz z towarzyszącą jej zabudową gospodarczą znajdują się w zasięgu ponadnormatywnego oddziaływania autostrady A1. Z uwagi, iż wskazany obszar ponadnormatywnego oddziaływania zajmuje znaczą część terenu zamieszkałej posesji a budynki mieszkalne nie są ekranowane obiektami ograniczającymi propagację hałasu (np. ekran akustyczny) zaleca się prowadzenie monitoringu – pomiarów hałasu komunikacyjnego.

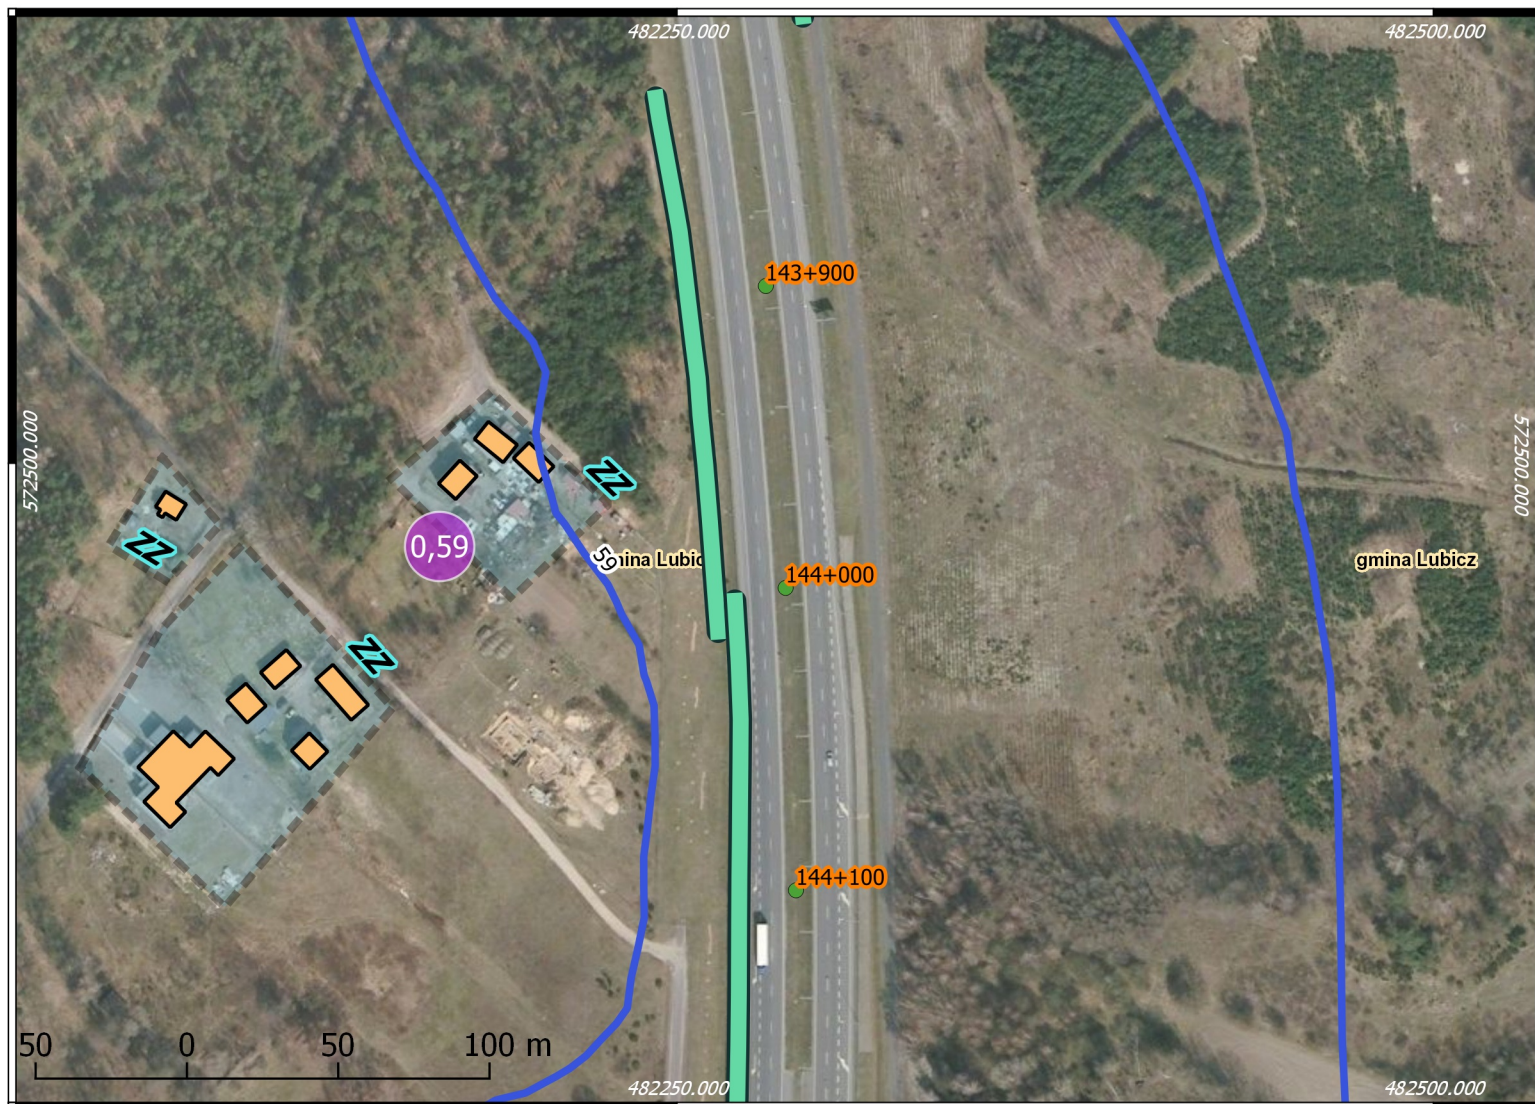
Załącznik graficzny - Arkusz nr 24

Wykazane w Mapie Akustycznej przekroczenie dotyczy wschodniej części posesji zagospodarowanej jako zabudowa zagrodowa. Zabudowa mieszkaniowa wraz z towarzyszącą jej zabudową gospodarczą znajdują się w zasięgu ponadnormatywnego oddziaływania autostrady A1. Z uwagi, iż wskazany obszar ponadnormatywnego oddziaływania zajmuje znaczą część terenu zamieszkałej posesji dla której zrealizowano obiekty ograniczającymi propagację hałasu w postaci ekranów akustycznych zaleca się sprawdzenie skuteczności istniejących zabezpieczeń akustycznych poprzez przeprowadzenie pomiarów hałasu komunikacyjnego.

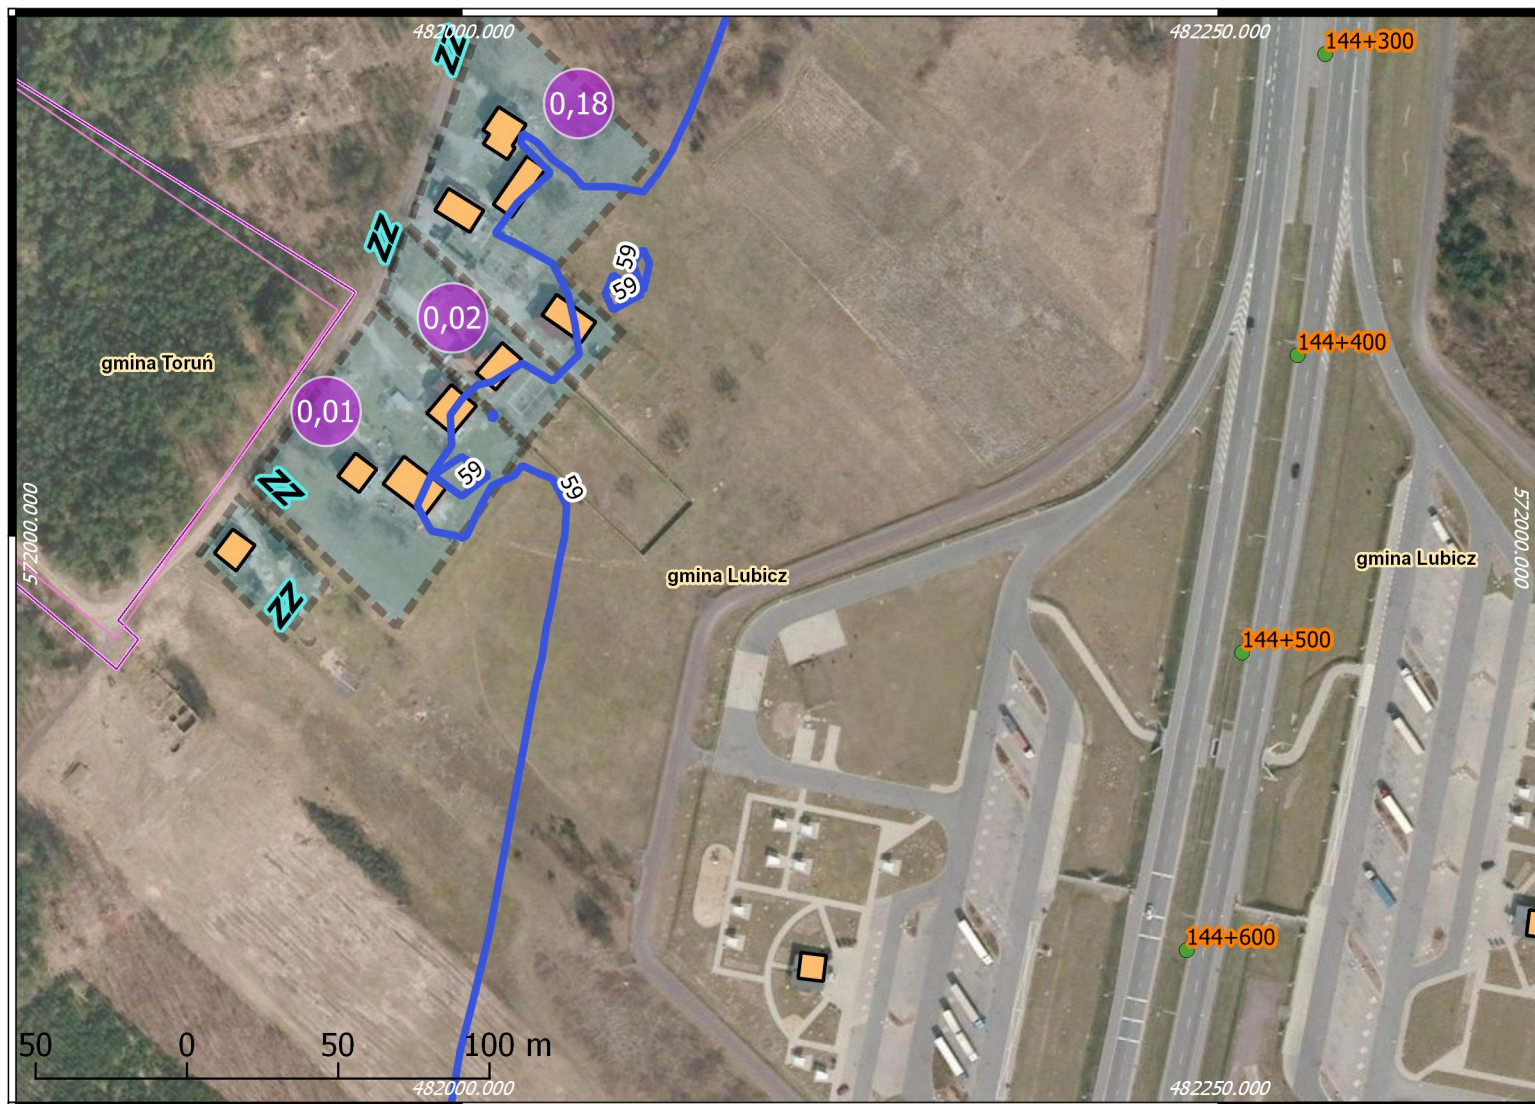
Załącznik graficzny - Arkusz nr 27

Wykazane w Mapie Akustycznej przekroczenie dotyczy wschodniej części posesji zagospodarowanej jako zabudowa zagrodowa. Zabudowa mieszkaniowa wraz z towarzyszącą jej zabudową gospodarczą znajdują się w zasięgu ponadnormatywnego oddziaływania autostrady A1. Zgodnie z zasadą wyznaczania wielkości wskaźnika M niewielki stopień zamieszkania wskazanej posesji oraz wartość odnotowanego przekroczenia nie wskazuje na podejmowanie czynności naprawczych na obecnym etapie.

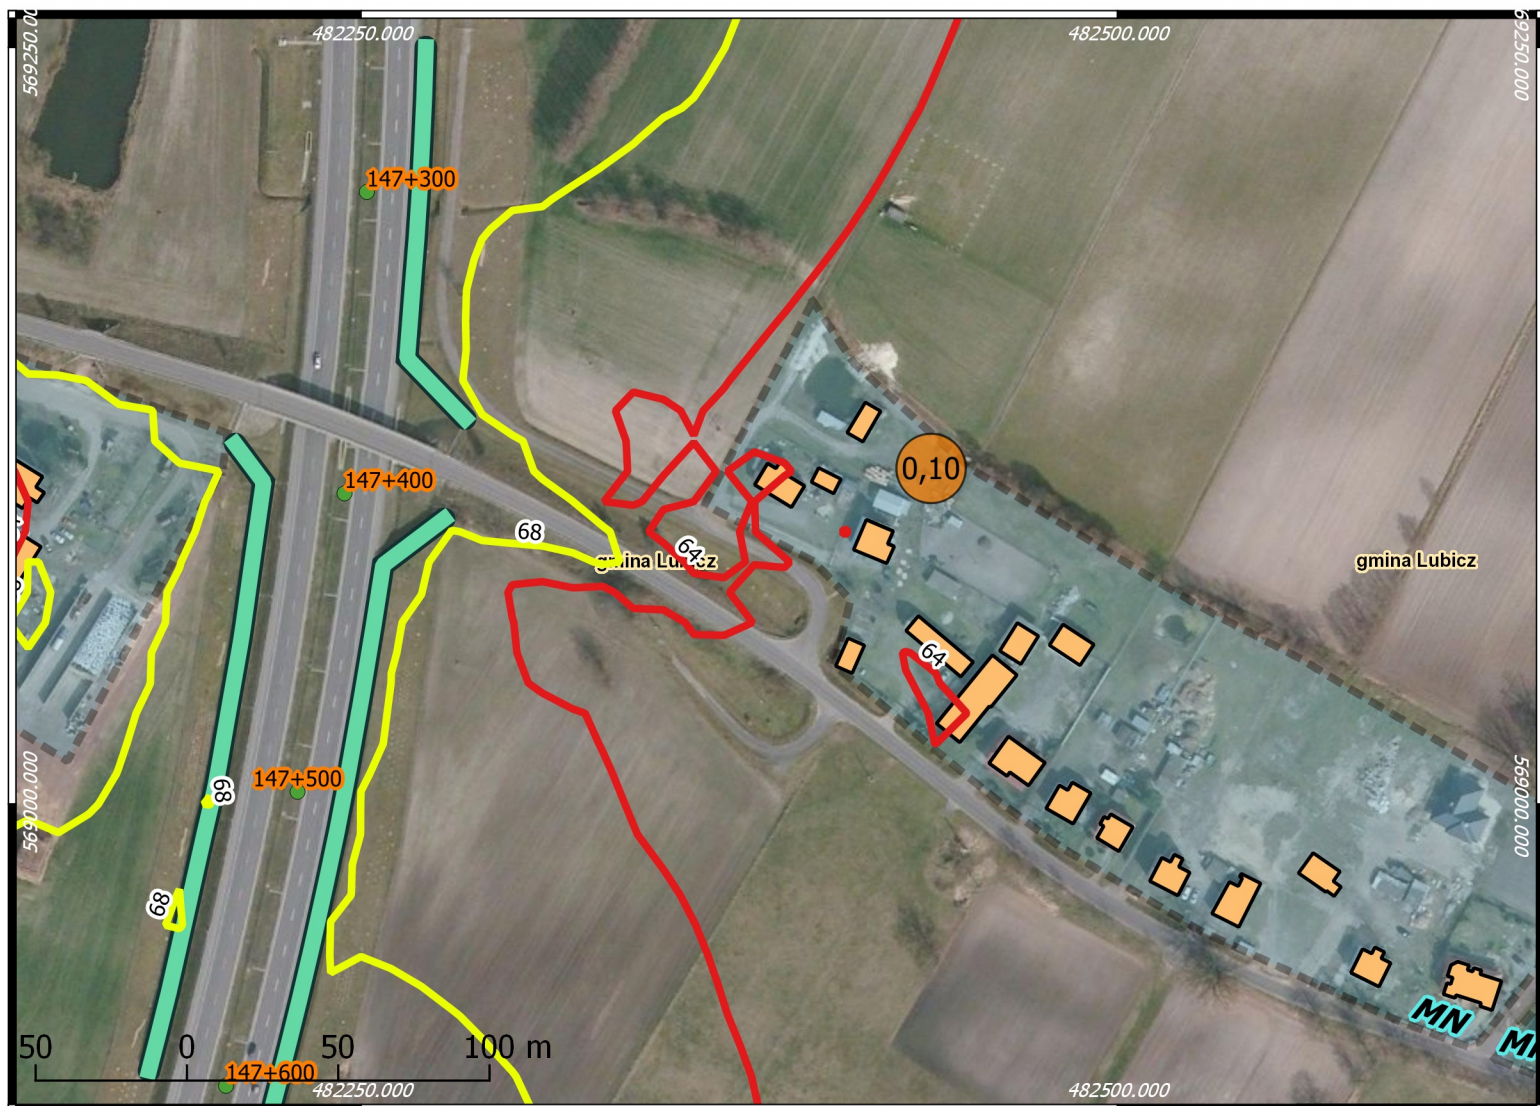
Załącznik graficzny - Arkusz nr 34

Wykazane w Mapie Akustycznej przekroczenie, dotyczy zachodniej części posesji zagospodarowanej jako zabudowa mieszkaniowa jednorodzinna. Wyniki analizy obliczeniowej wskazują, iż na skutek odbicia fali akustycznej od zachodniej elewacji najbliższego budynku może dochodzić do wzrostu poziomu dźwięku w jego otoczeniu. Jako że zabudowa mieszkaniowa wraz z towarzyszącą jej zabudową gospodarczą znajdują się w odległości około 20 m od granicznej izofony głównego obszaru narażonego akustycznie a wykazane przekroczenie wartości dopuszczalnej związane z wzmocnieniem fali akustycznej na skutek odbicia od elewacji budynku nie zaleca się obecnie podejmowania czynności naprawczych.

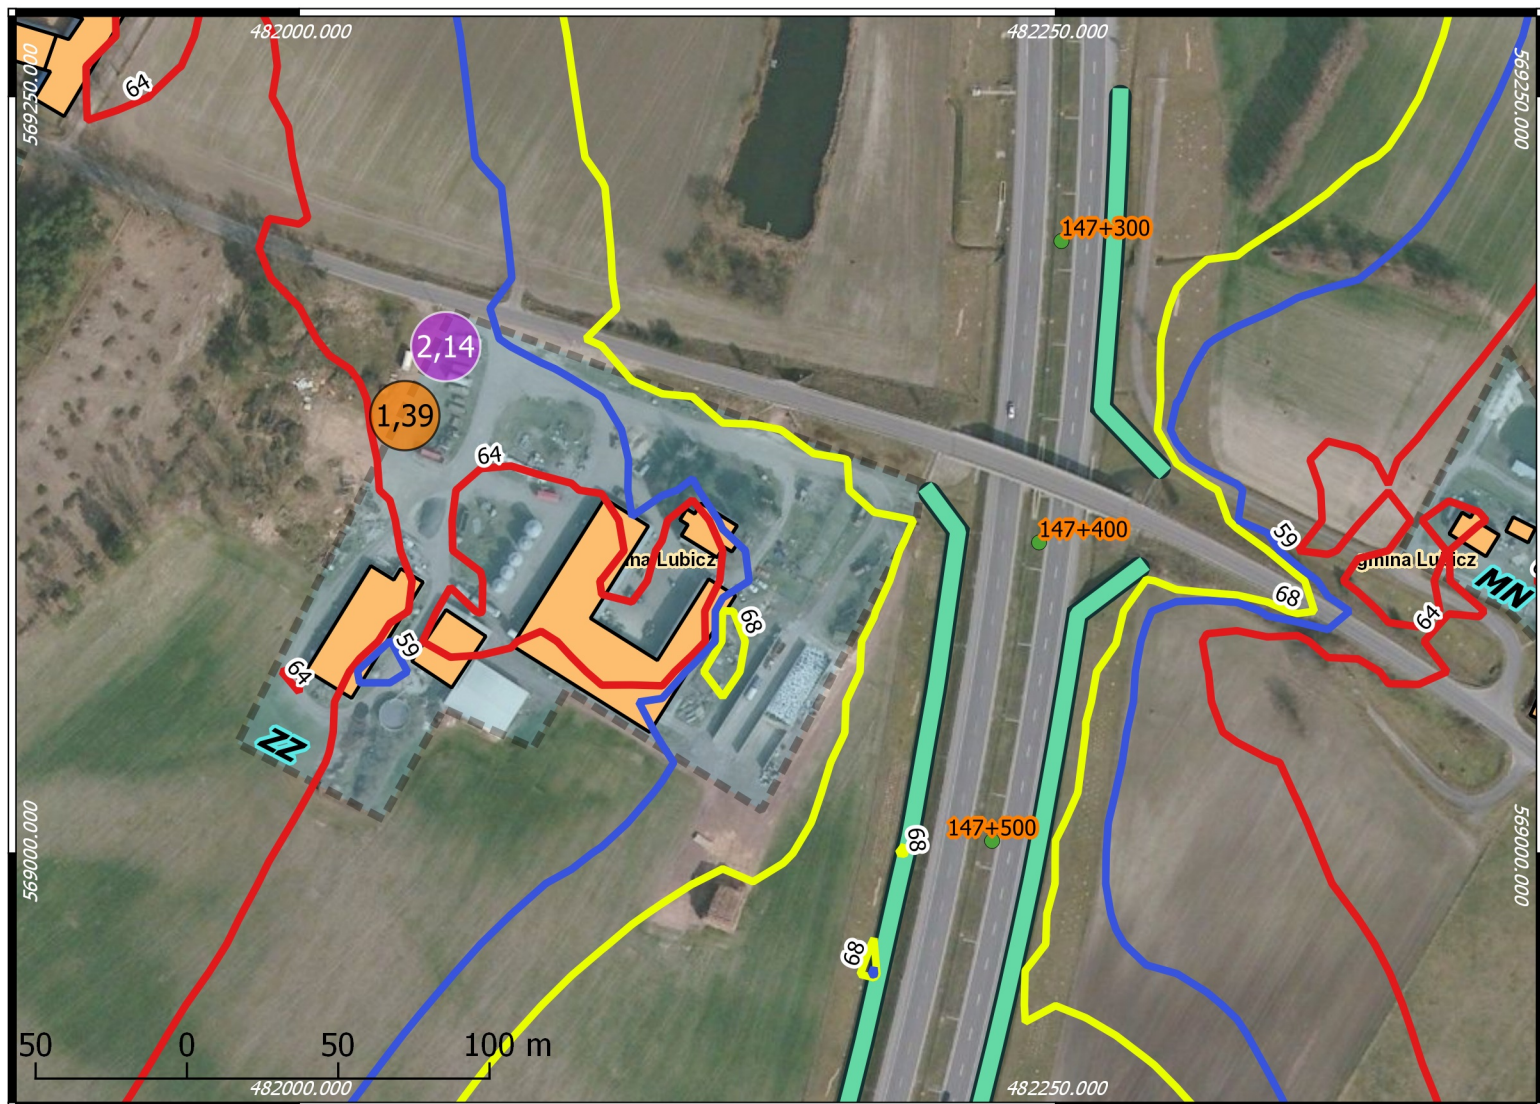
Załącznik graficzny - Arkusz nr 35

Wykazane w Mapie Akustycznej przekroczenie dotyczy wschodniej części posesji zagospodarowanej jako zabudowa zagrodowa. Zabudowa mieszkaniowa wraz z towarzyszącą jej zabudową gospodarczą znajdują się w zasięgu ponadnormatywnego oddziaływania autostrady A1. Z uwagi, iż wskazany obszar ponadnormatywnego oddziaływania zajmuje znaczącą część terenu zamieszkałej posesji dla której zrealizowano obiekty ograniczające propagację hałasu w postaci ekranów akustycznych zaleca się sprawdzenie skuteczności istniejących zabezpieczeń akustycznych poprzez przeprowadzenie pomiarów hałasu komunikacyjnego.

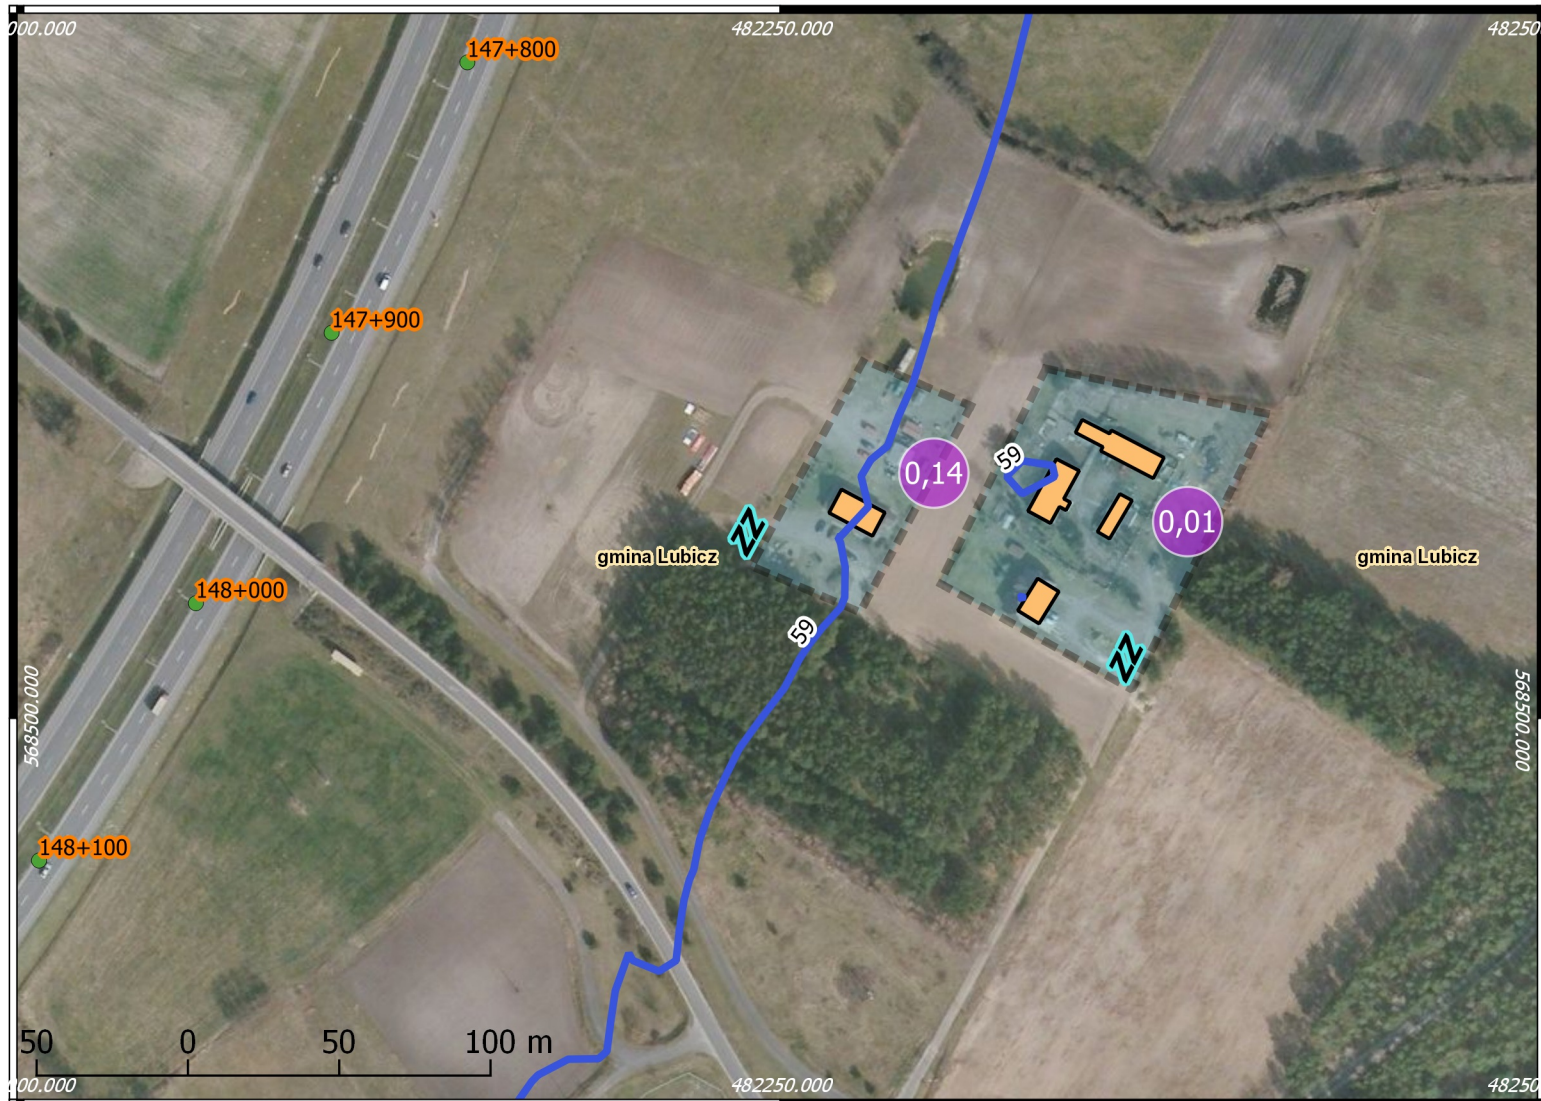
Załącznik graficzny - Arkusz nr 37

Wykazane w Mapie Akustycznej przekroczenie, dotyczy wschodniej części posesji zagospodarowanej jako zabudowa zagrodowa. Wyniki analizy obliczeniowej wskazują, iż na skutek odbicia fali akustycznej od jednej elewacji zespołu budynków może dochodzić do wzrostu poziomu dźwięku w jego otoczeniu. Jako że zabudowa mieszkaniowa wraz z towarzyszącą jej zabudową gospodarczą znajdują się w odległości około 50 m od granicznej izofony głównego obszaru narażonego akustycznie a wykazane przekroczenie wartości dopuszczalnej związane jest z wzmocnieniem fali akustycznej na skutek odbicia od elewacji budynku nie zaleca się obecnie podejmowania czynności naprawczych.

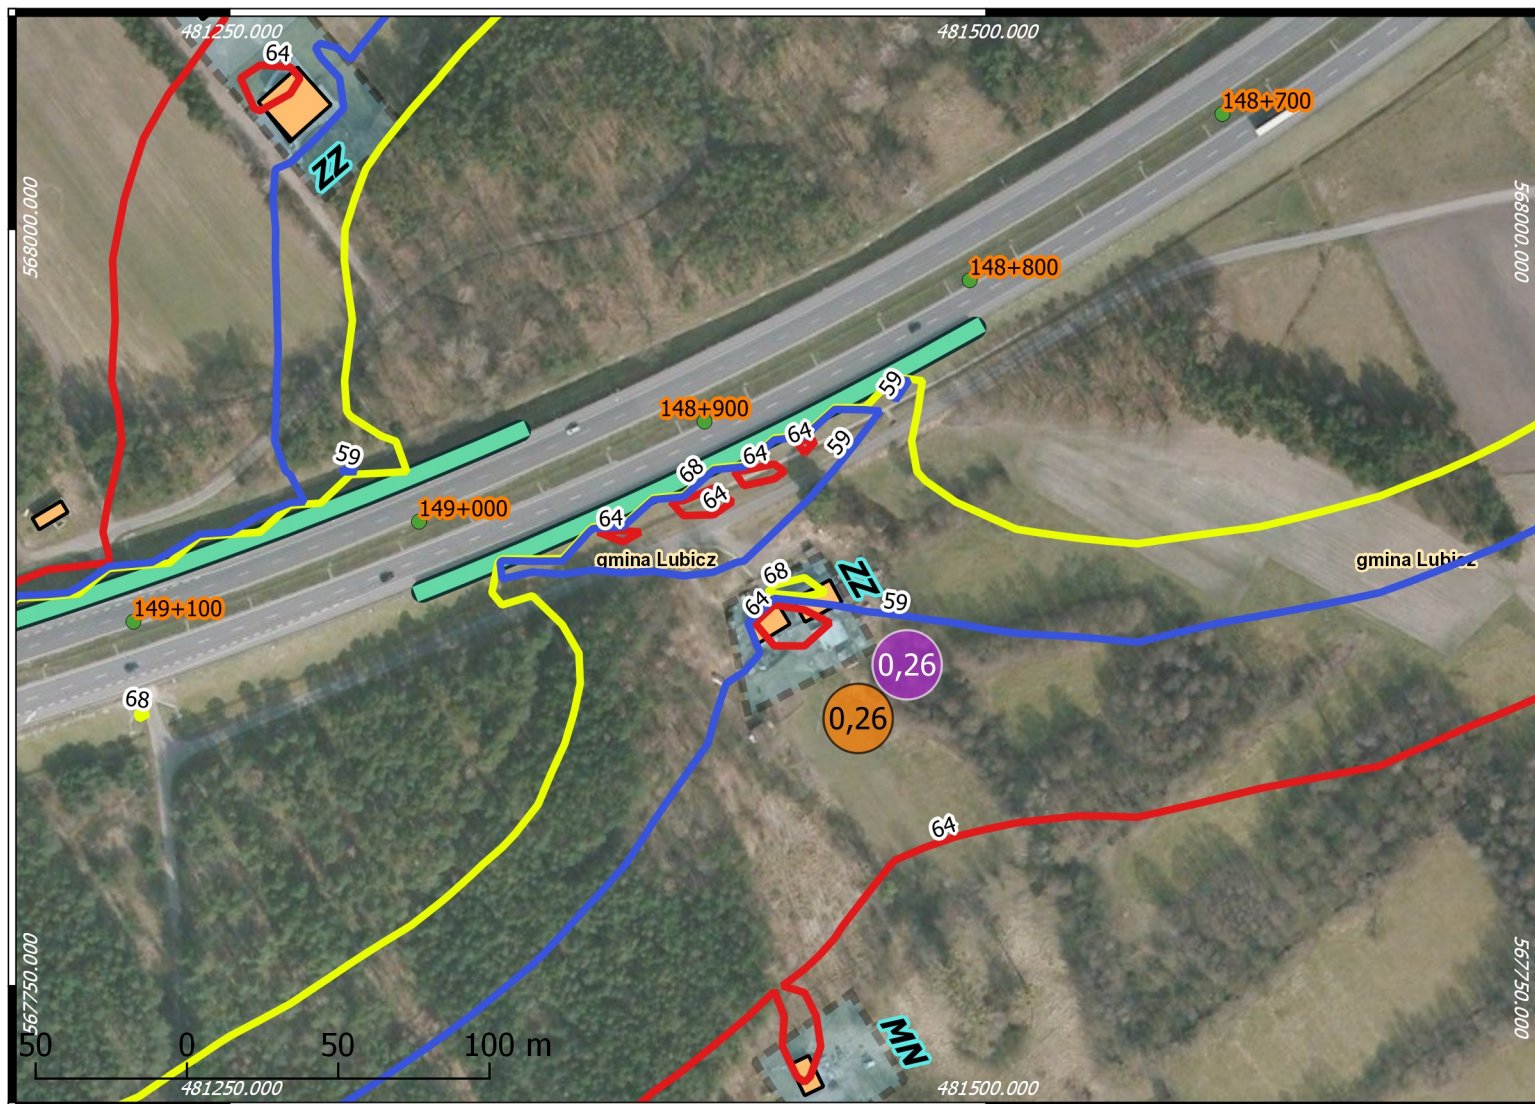
Załącznik graficzny - Arkusz nr 44

Wykazane w Mapie Akustycznej przekroczenie dotyczy wschodniej części posesji zagospodarowanej jako zabudowa zagrodowa. Zabudowa mieszkaniowa wraz z towarzyszącą jej zabudową gospodarczą znajdują się w zasięgu ponadnormatywnego oddziaływania autostrady A1. Zgodnie z zasadą wyznaczania wielkości wskaźnika M niewielki stopień zamieszkania wskazanej posesji oraz wartość odnotowanego przekroczenia nie wskazuje na podejmowanie czynności naprawczych na obecnym etapie.
