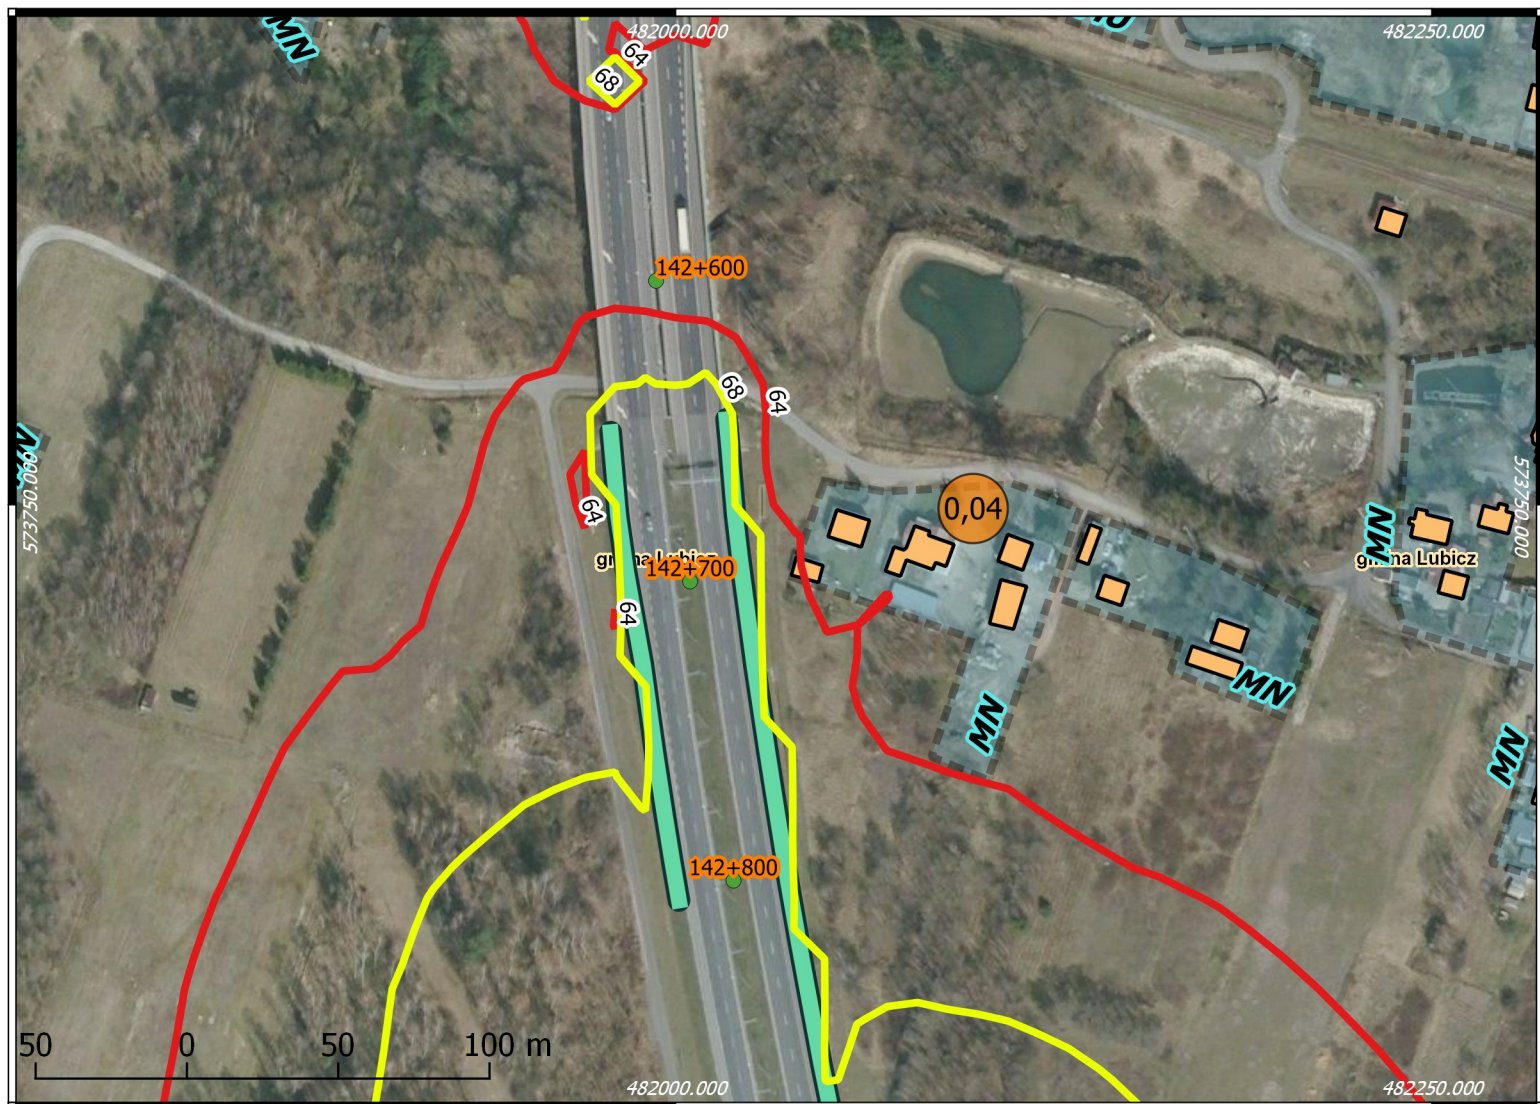
Załącznik graficzny - Arkusz nr 23

Wykazane w Mapie Akustycznej przekroczenie, dotyczy zachodniej granicy posesji zagospodarowanej jako zabudowa mieszkaniowa jednorodzinna w której bezpośrednim sąsiedztwie znajduje się ekran akustyczny. Wyniki analizy obliczeniowej wskazują, iż istniejący dla badanej zabudowy ekran akustyczny jest skuteczny dla przeważającej powierzchni chronionej posesji natomiast w najbliższym otoczeniu istniejącego ekranu akustycznego poziom dźwięku może osiągać wartość ponadnormatywną. Jako że zabudowa mieszkaniowa wraz z towarzyszącą jej zabudową gospodarczą znajdują się w odległości około 20 m od granicznej izofony głównego obszaru narażonego akustycznie a wykazane przekroczenie wartości dopuszczalnej związane jest z funkcjonowaniem ekranu akustycznego nie zaleca się obecnie podejmowania czynności naprawczych.

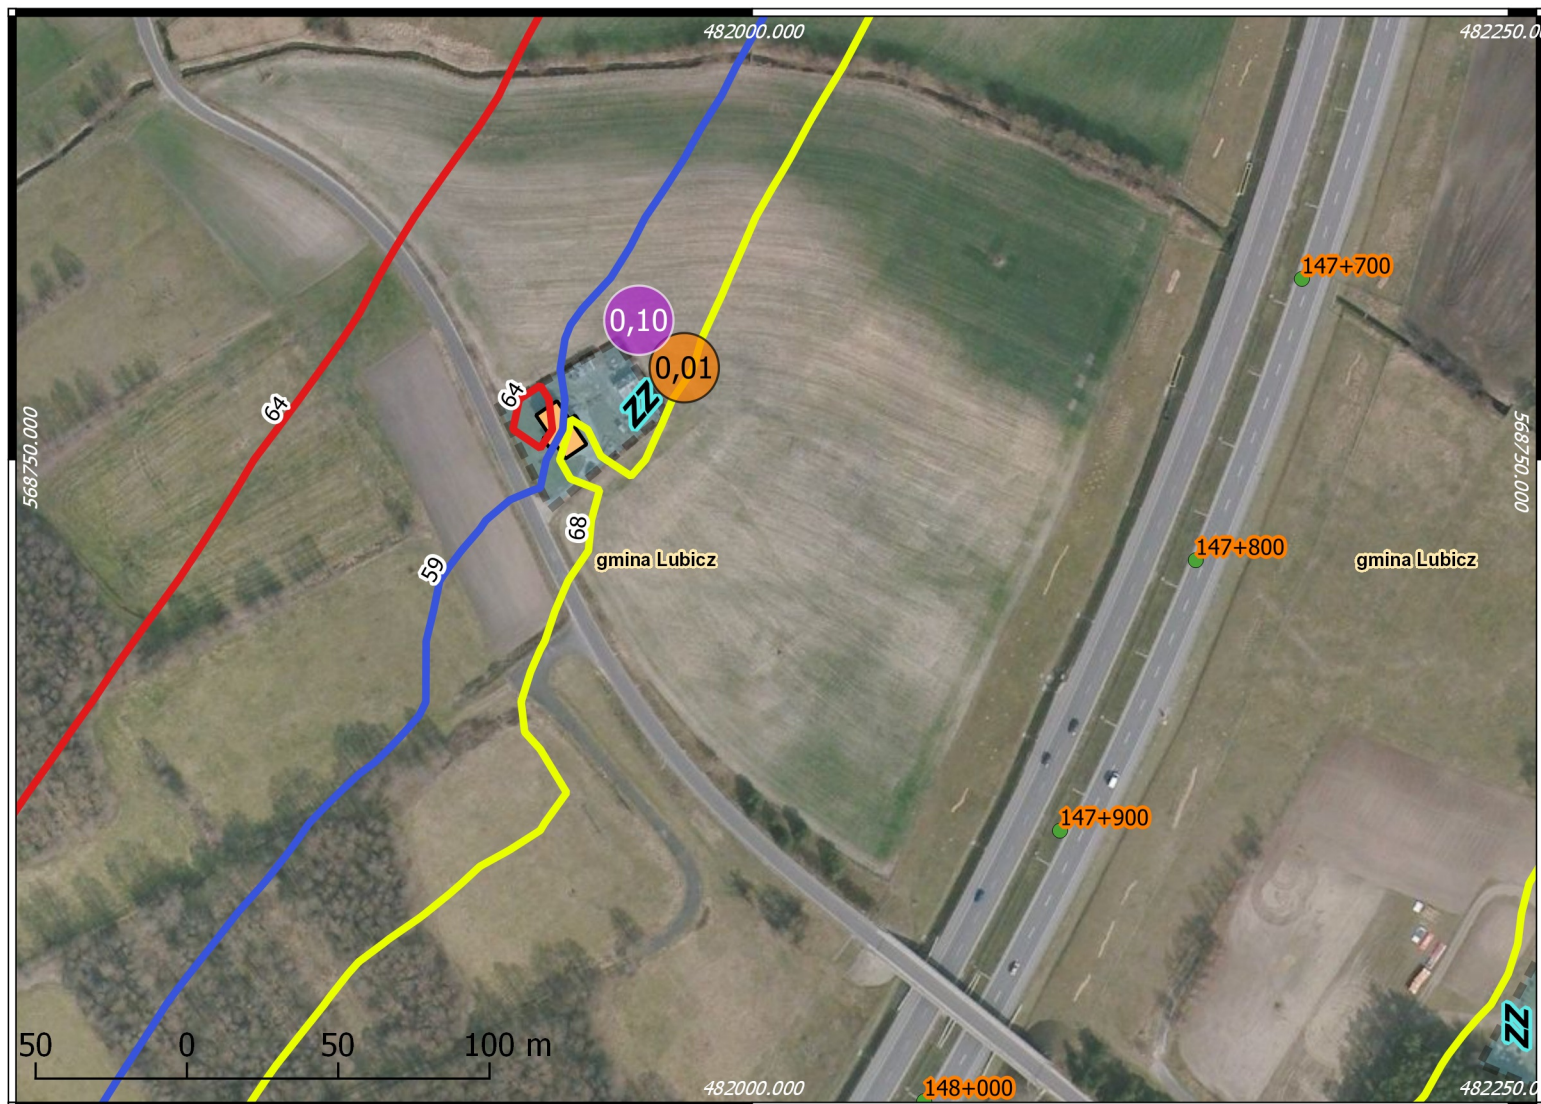
Załącznik graficzny - Arkusz nr 36

Wykazane w Mapie Akustycznej przekroczenie dotyczy wschodniej części posesji zagospodarowanej jako zabudowa zagrodowa. Zabudowa mieszkaniowa wraz z towarzyszącą jej zabudową gospodarczą znajdują się w zasięgu ponadnormatywnego oddziaływania autostrady A1. Zgodnie z zasadą wyznaczania wielkości wskaźnika M niewielki stopień zamieszkania wskazanej posesji oraz wartość odnotowanego przekroczenia nie wskazuje na podejmowanie czynności naprawczych na obecnym etapie.
